Geruchsprobleme in Kanalisationsanlagen - Erfahrungsbericht

Christian Fimml
AIZ-Abwasserverband Strass i.Zillertal

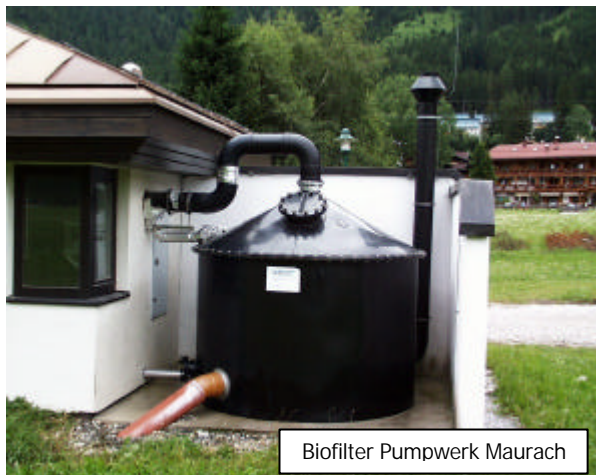
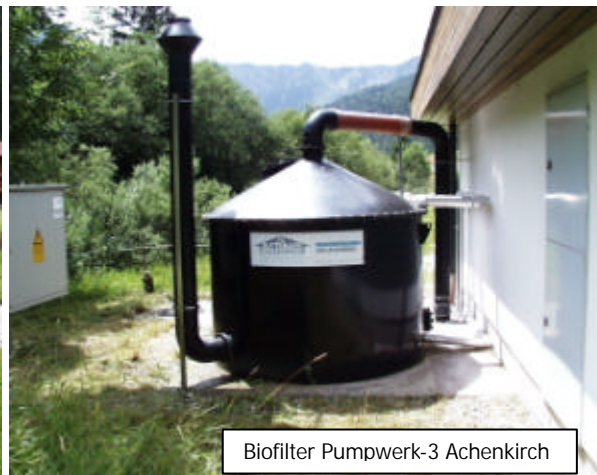
Bei einer routinemäßigen Kanalspülung im März 1997 mussten wir bereits einen korrosiven Angriff der Betonoberflächen im Bereich der Ortbetonschächte zwischen dem Auslauf der Druckleitung und dem Pumpwerk Maurach feststellen.

Die Geruchsprobleme waren beim Pumpwerk Maurach immer noch vorhanden. Laufende Beschwerden in der unmittelbaren Nachbarschaft zwangen uns zu weiteren Maßnahmen. Die relativ gering belastete Abluft des Biofilters war, bei bestimmten Witterungsverhältnissen, bereits für die Geruchswahrnehmung ausreichend. Als derzeit letzte Umbaumaßnahme verlegten wir im Frühjahr dieses Jahres die Abluftleitung des Biofilters in den angrenzenden Oberflächenkanal der Gemeinde Maurach. Seit diesem Umbau scheint auch dieser Problembereich beseitigt zu sein.
